Referenzen

Eine Kamera als präventiver Retter – die Thermografie

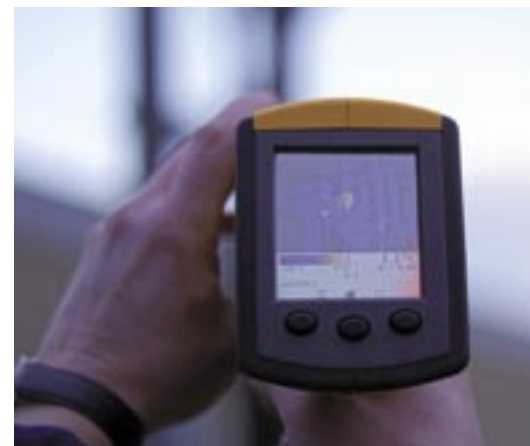
Beurteilung des Wärmebildes am Kameradisplay.

Das Resultat sind klare, saubere Wärmebilder. Sie zeigen gleichzeitig das Wärmebild und den Temperaturwert an.

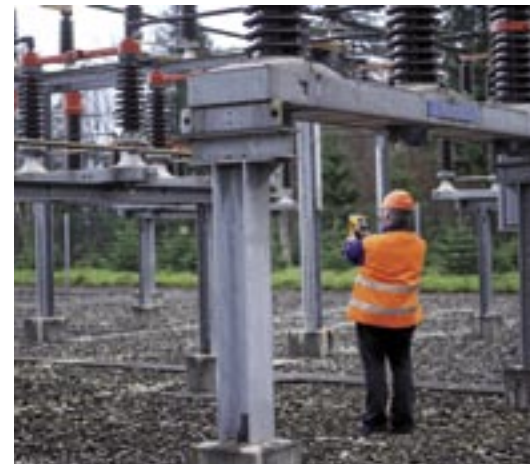
Marcel Bühlmann bei der Aufnahme eines Trennmessers.
